Критичен участък "остров Гостин" ркм.476.000 - ркм. 473.000 Bottleneck "Gostin isl." rkm. 476.000 - rkm. 473.000

EXECUTIVE AGENCY
FOR EXPLORATION AND MAINTENANCE OF THE DANUBE RIVER

Критичен участък: **476.000** ркм – **473.000** ркм Bottleneck: **476.000** rkm – **473.000** rkm	Дата/Date: **16.11.2026 г.**

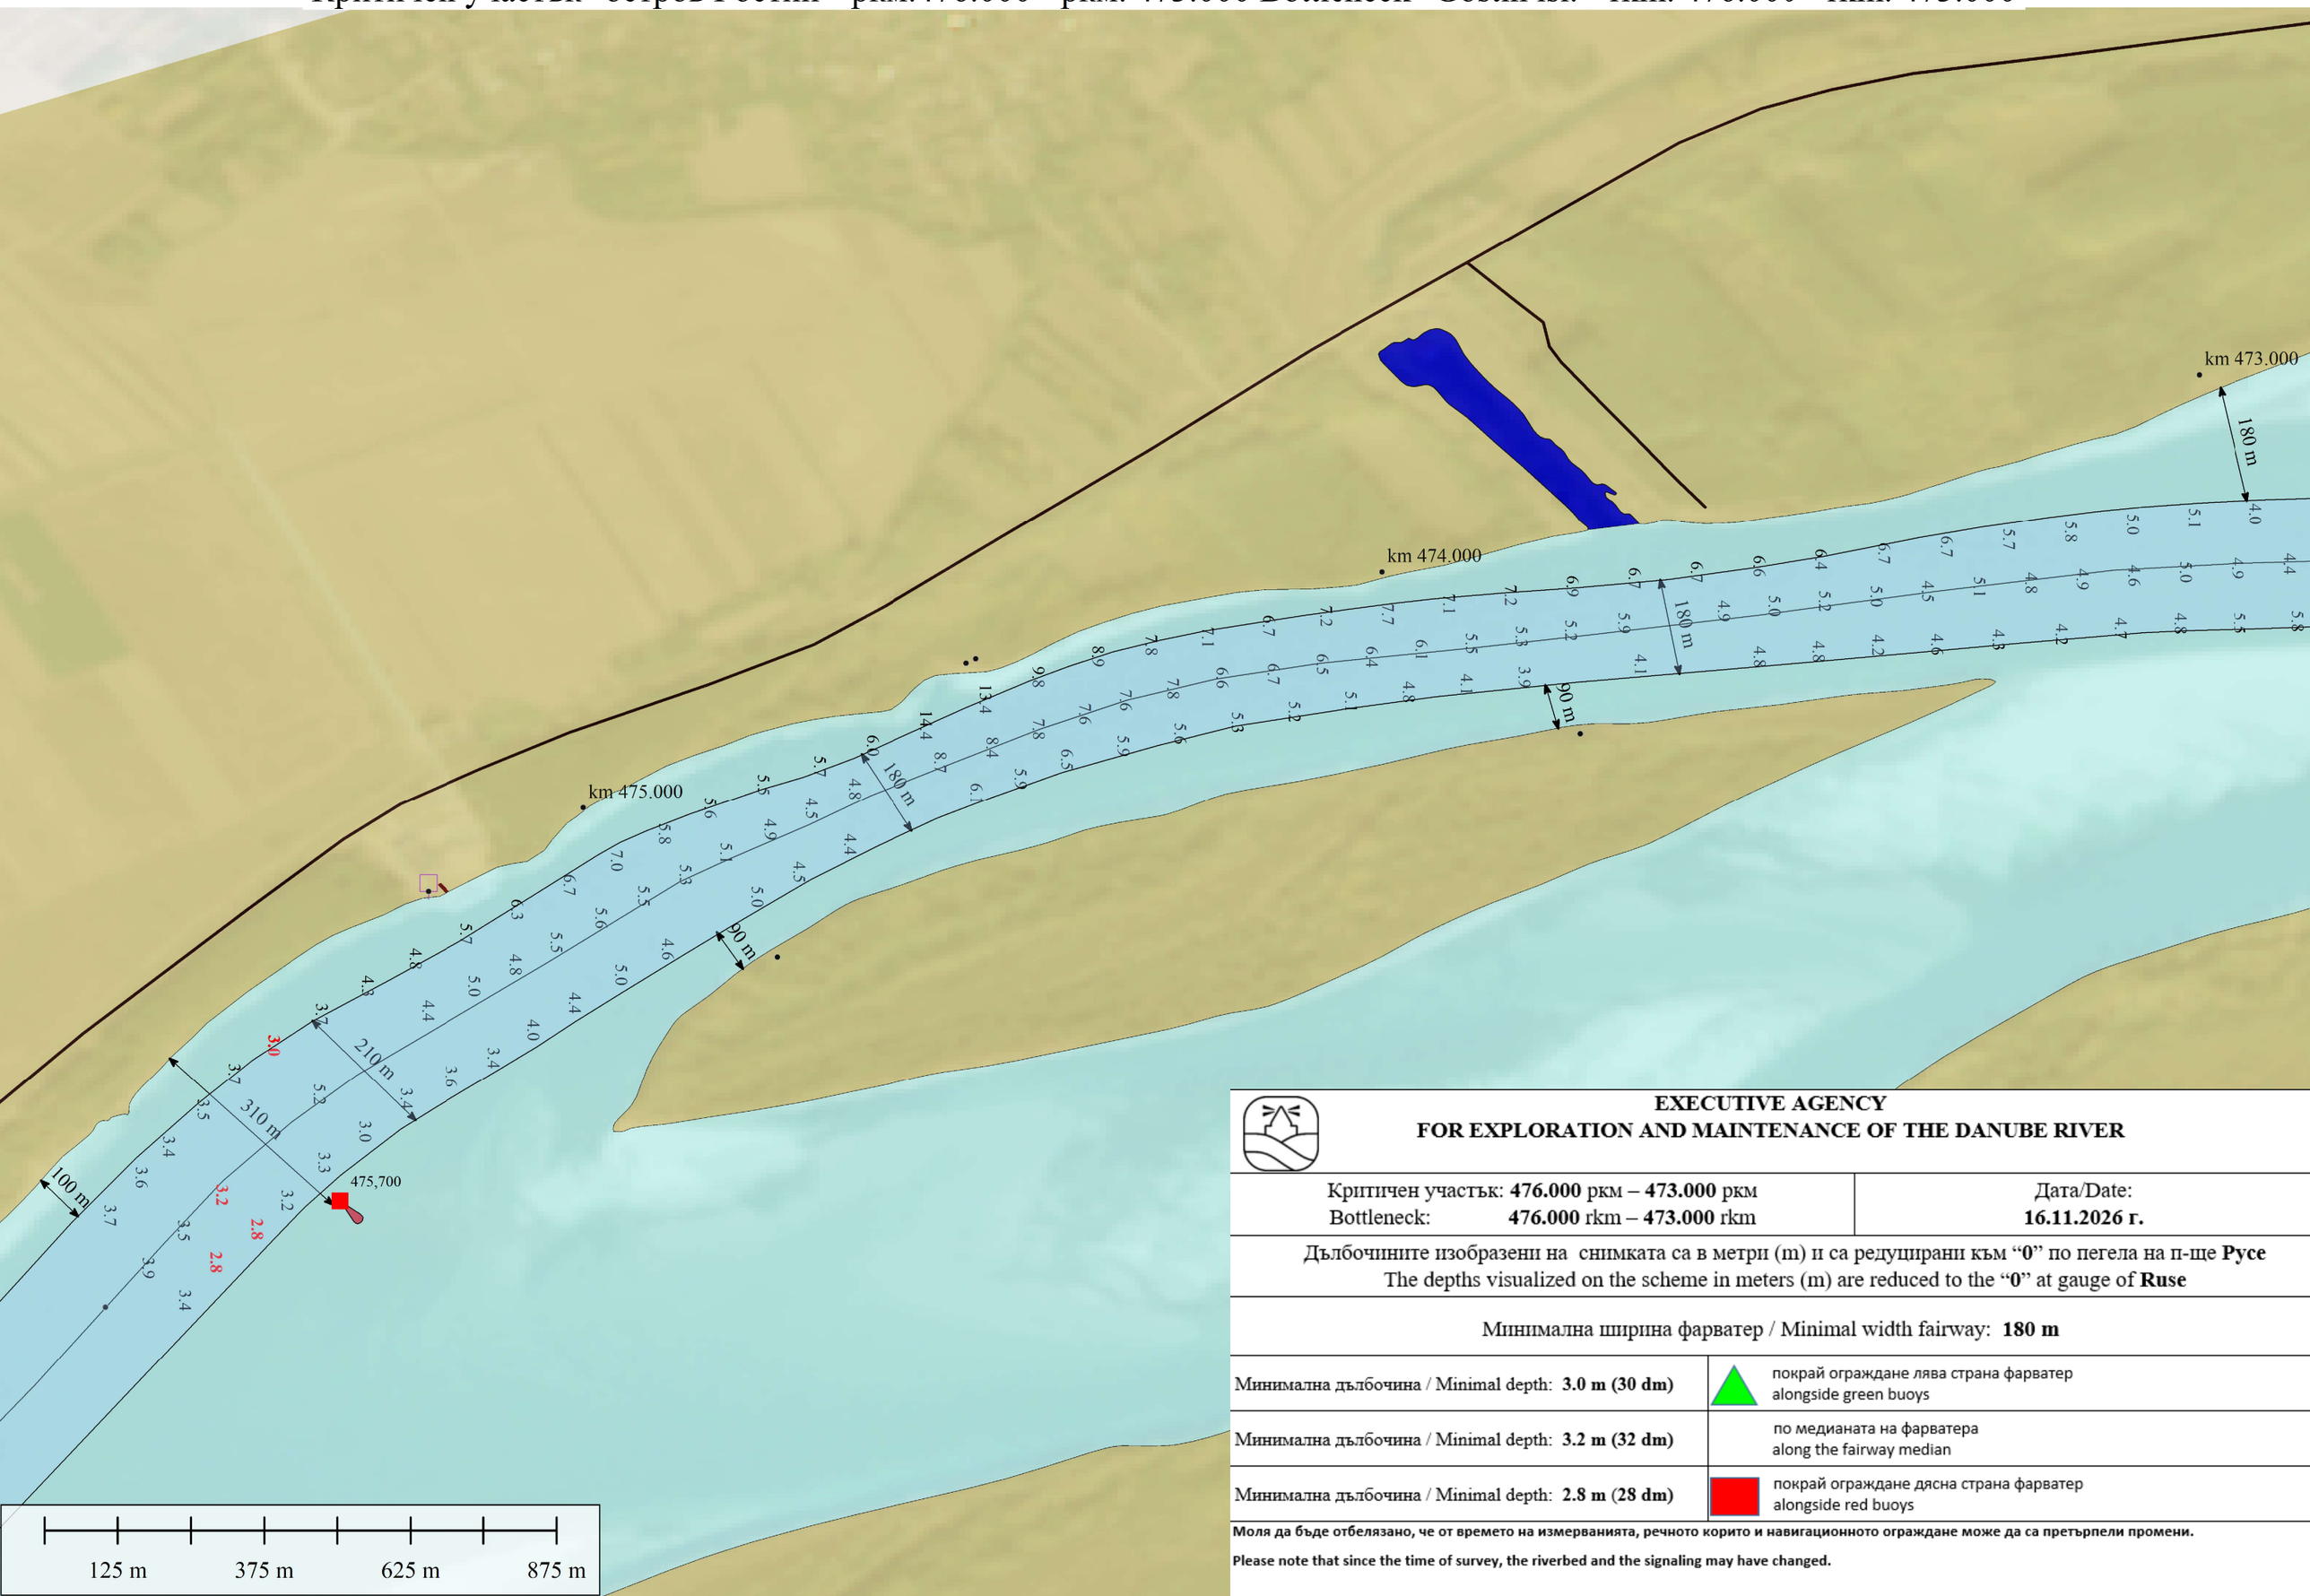
Минимална ширина фарватер / Minimal width fairway: **180 m**

Минимална дълбочина / Minimal depth: **3.0 m (30 dm)**	покрай ограждане лява страна фарватер alongside green buoys
Минимална дълбочина / Minimal depth: **3.2 m (32 dm)**	по медианата на фарватера along the fairway median
Минимална дълбочина / Minimal depth: **2.8 m (28 dm)**	покрай ограждане дясна страна фарватер alongside red buoys
