Критичен участък "Попина" ркм.404.000 - ркм. 401.000 Bottleneck "Popina" rkm.404.000 - rkm. 401.000

EXECUTIVE AGENCY
FOR EXPLORATION AND MAINTENANCE OF THE DANUBE RIVER

Критичен участък: **404.000** ркм – **401.000** ркм Bottleneck: **404.000** rkm – **401.000** rkm	Дата/Date: **17.11.2026 г.**

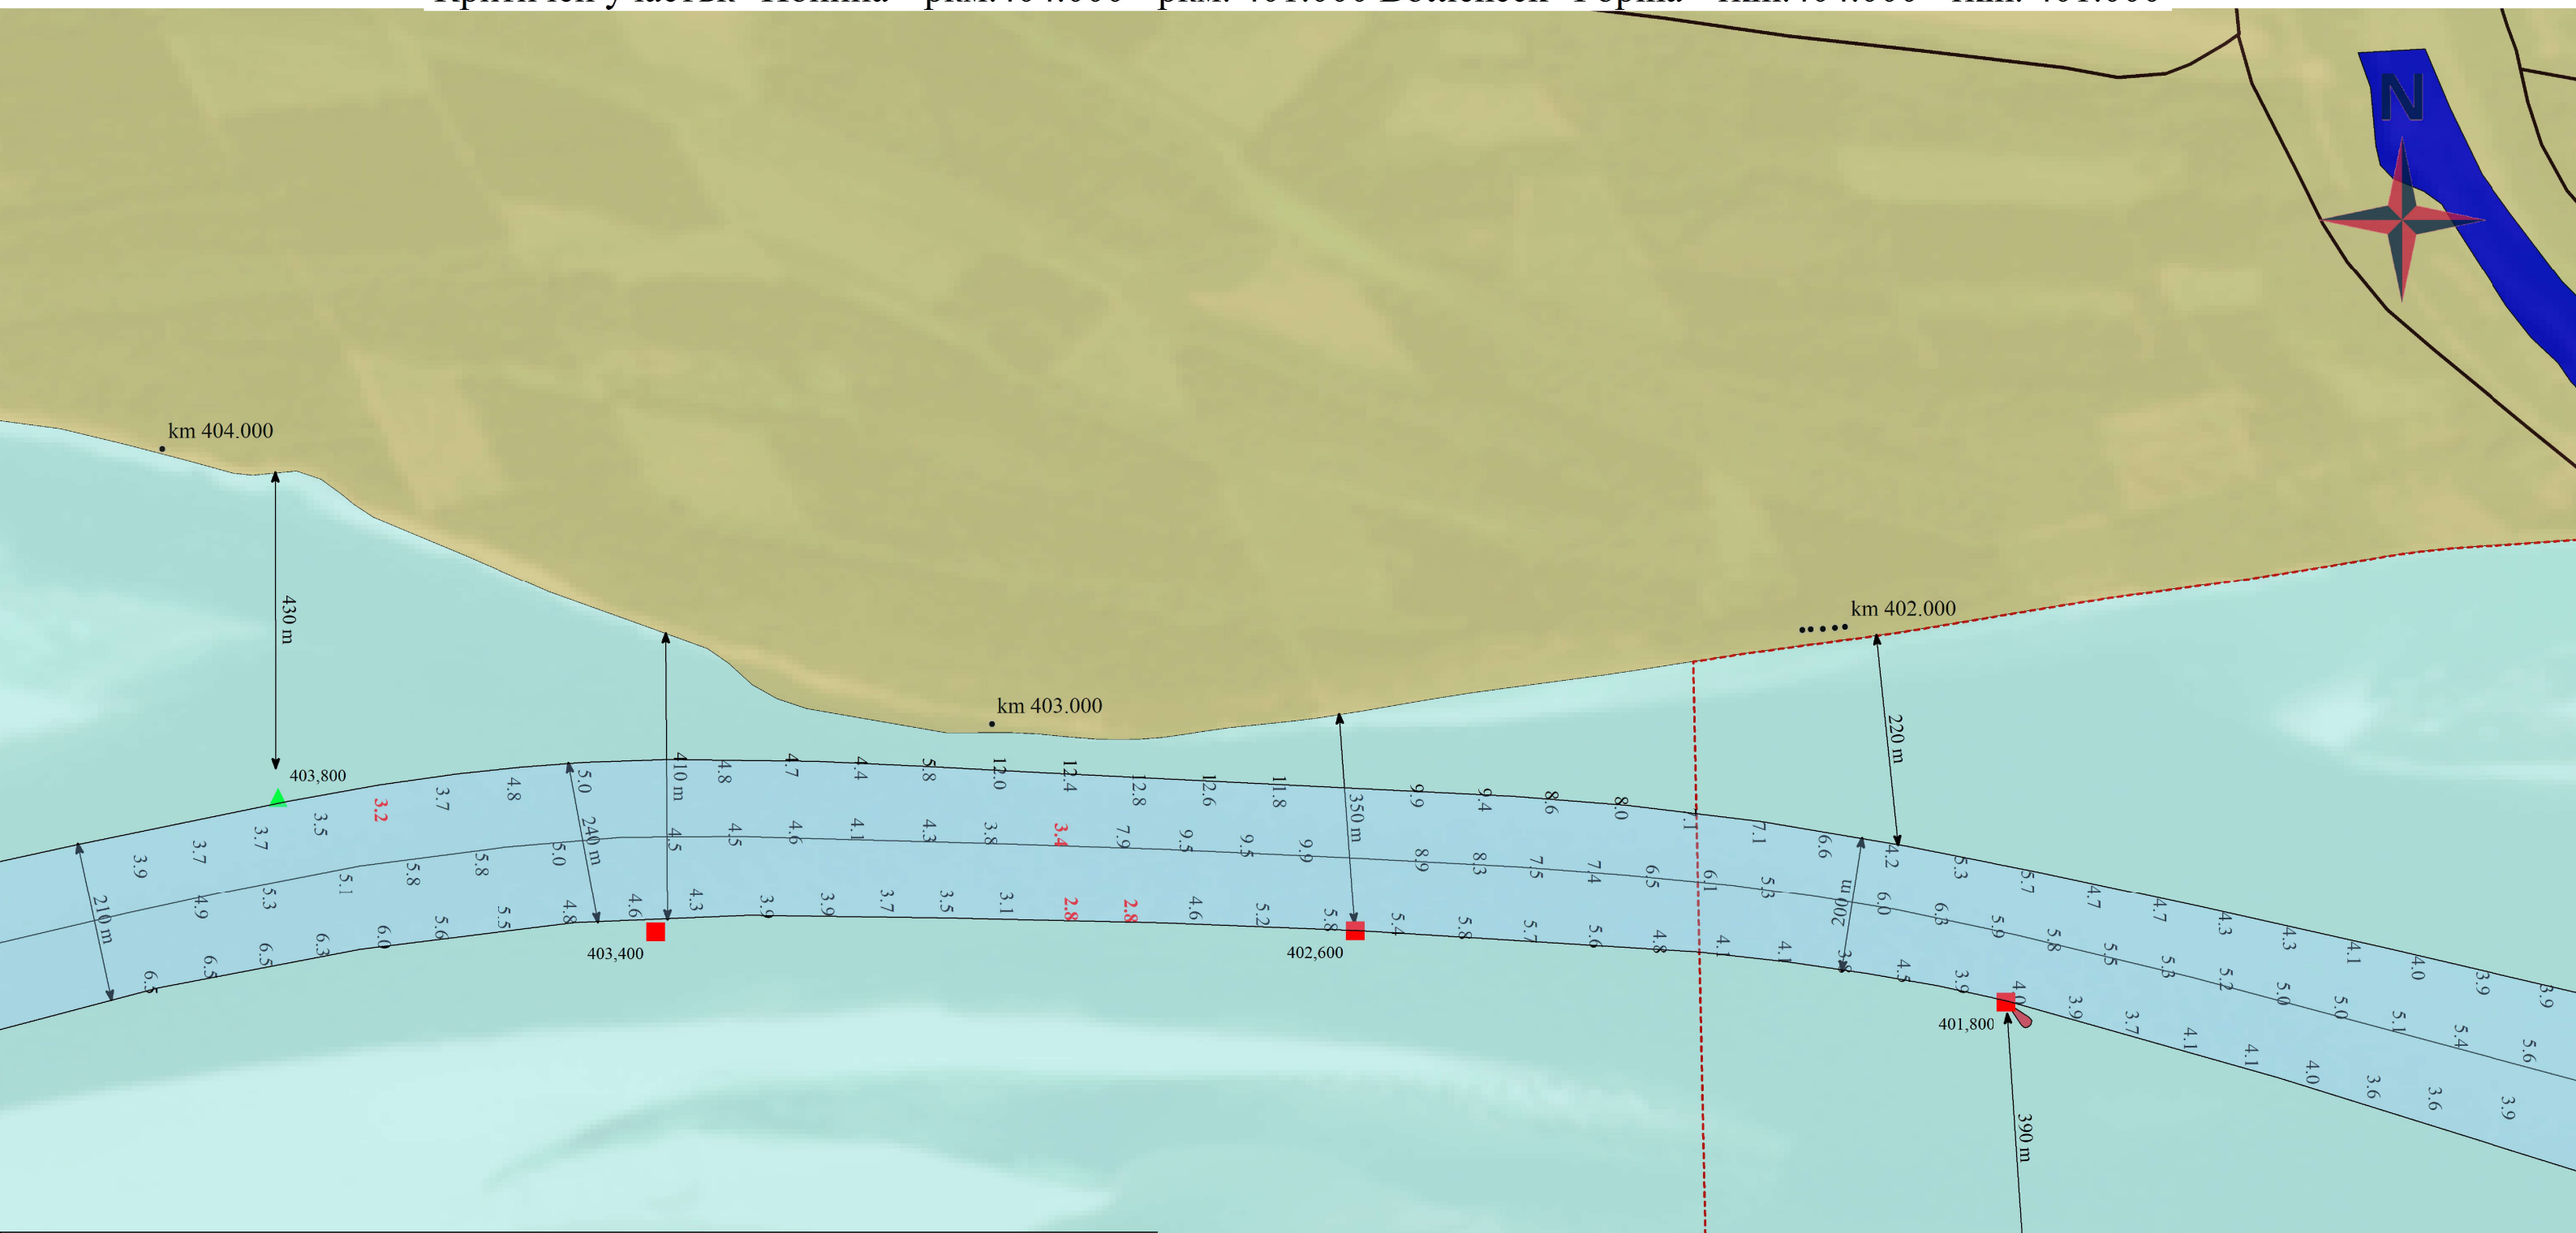
Дълбочините изобразени на снимката са в метри (m) и са редуцирани към "**0**" по пегела на п-ще **Силистра**
The depths visualized on the scheme in meters (m) are reduced to the "**0**" at gauge of **Silistra**

Минимална ширина фарватер / Minimal width fairway: **200 m**

Минимална дълбочина / Minimal depth: **3.2 m (32 dm)**	покрай ограждане лява страна фарватер alongside green buoys
Минимална дълбочина / Minimal depth: **3.4 m (34 dm)**	по медианата на фарватера along the fairway median
Минимална дълбочина / Minimal depth: **2.8 m (28 dm)**	покрай ограждане дясна страна фарватер alongside red buoys
