Критичен участък " Остров Батин " ркм. 523.500 - ркм. 520.000 , Bottleneck " Batim isl. " rkm. 523.500 - rkm. 520.000

EXECUTIVE AGENCY
FOR EXPLORATION AND MAINTENANCE OF THE DANUBE RIVER

Критичен участък: **523.500** ркм – **520.000** ркм Bottleneck: **523.500** rkm – **520.000** rkm	Дата/Date: **19.11.2026 г.**

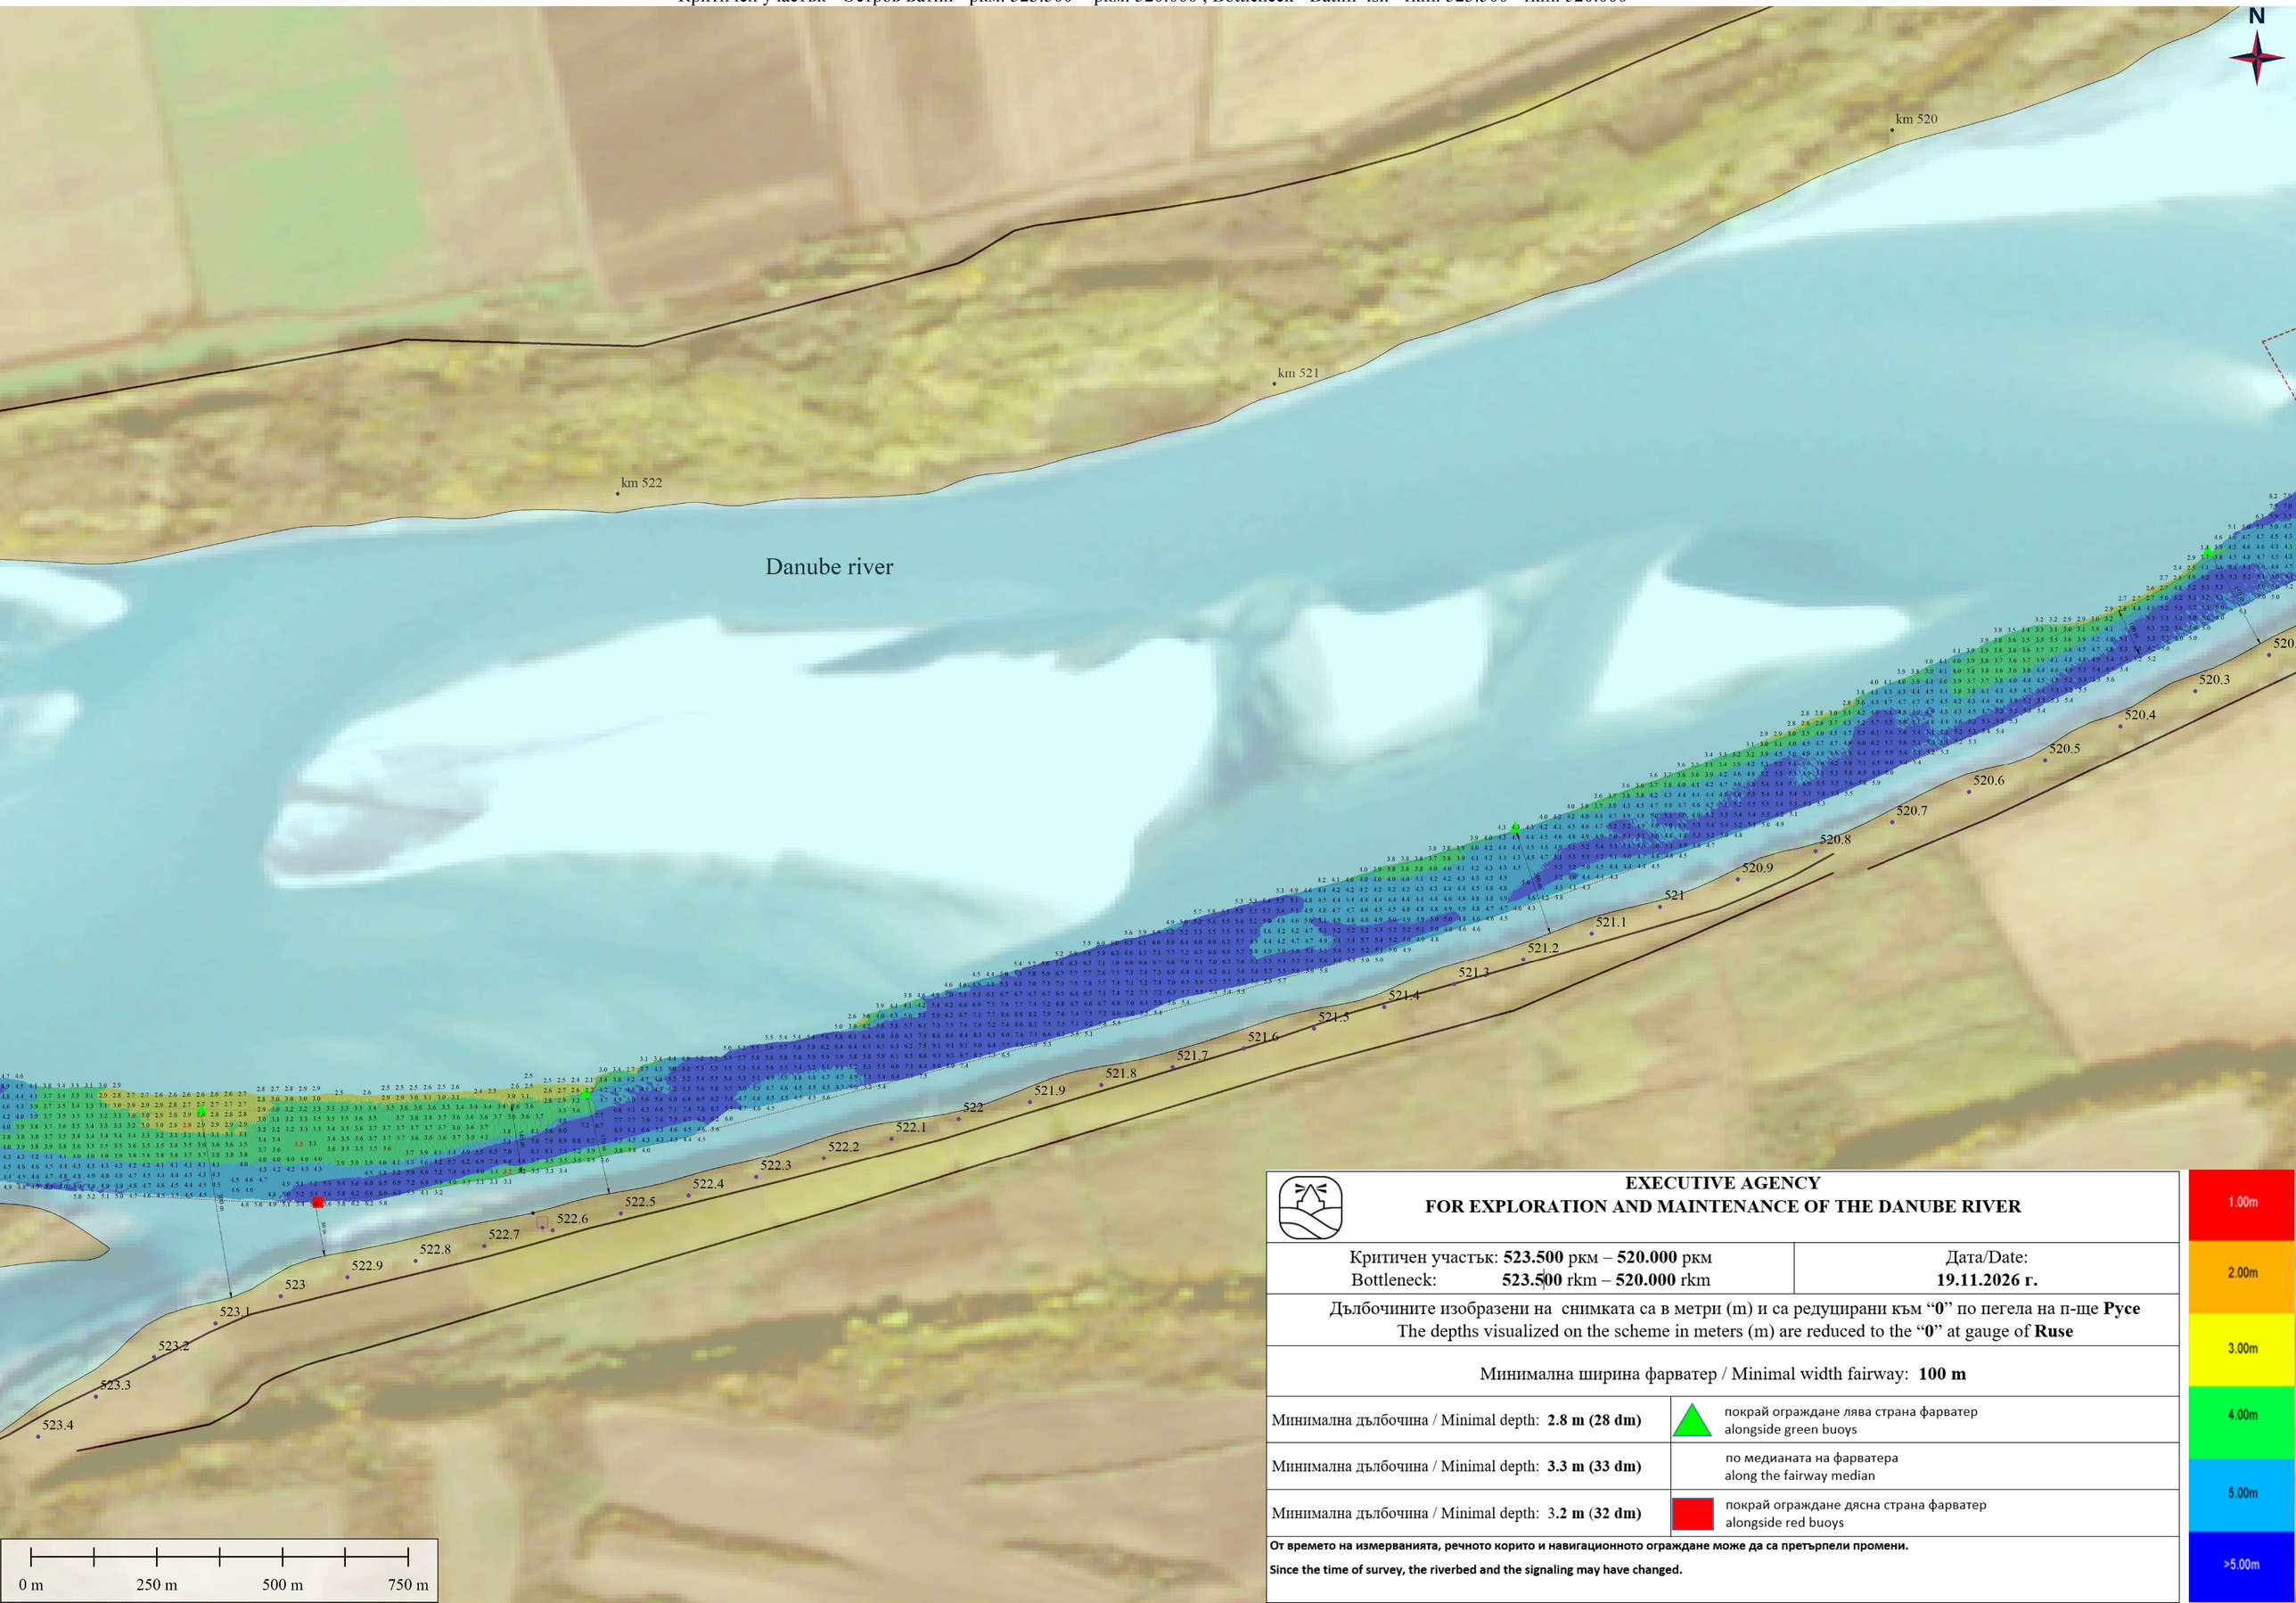
Минимална ширина фарватер / Minimal width fairway: **100 m**

Минимална дълбочина / Minimal depth: **2.8 m (28 dm)**	покрай ограждане лява страна фарватер alongside green buoys
Минимална дълбочина / Minimal depth: **3.3 m (33 dm)**	по медианата на фарватера along the fairway median
Минимална дълбочина / Minimal depth: **3.2 m (32 dm)**	покрай ограждане дясна страна фарватер alongside red buoys
