Критичен участък "Река Янтра " ркм.539,500 - ркм. 537.000 Bottleneck . "Yantra river " rkm.539.500 - rkm.537.000

EXECUTIVE AGENCY
FOR EXPLORATION AND MAINTENANCE OF THE DANUBE RIVER

Критичен участък: **539.000** ркм – **537.000** ркм Bottleneck: **539.000** rkm – **537.000** rkm	Дата/Date: **31.10.2026 г.**

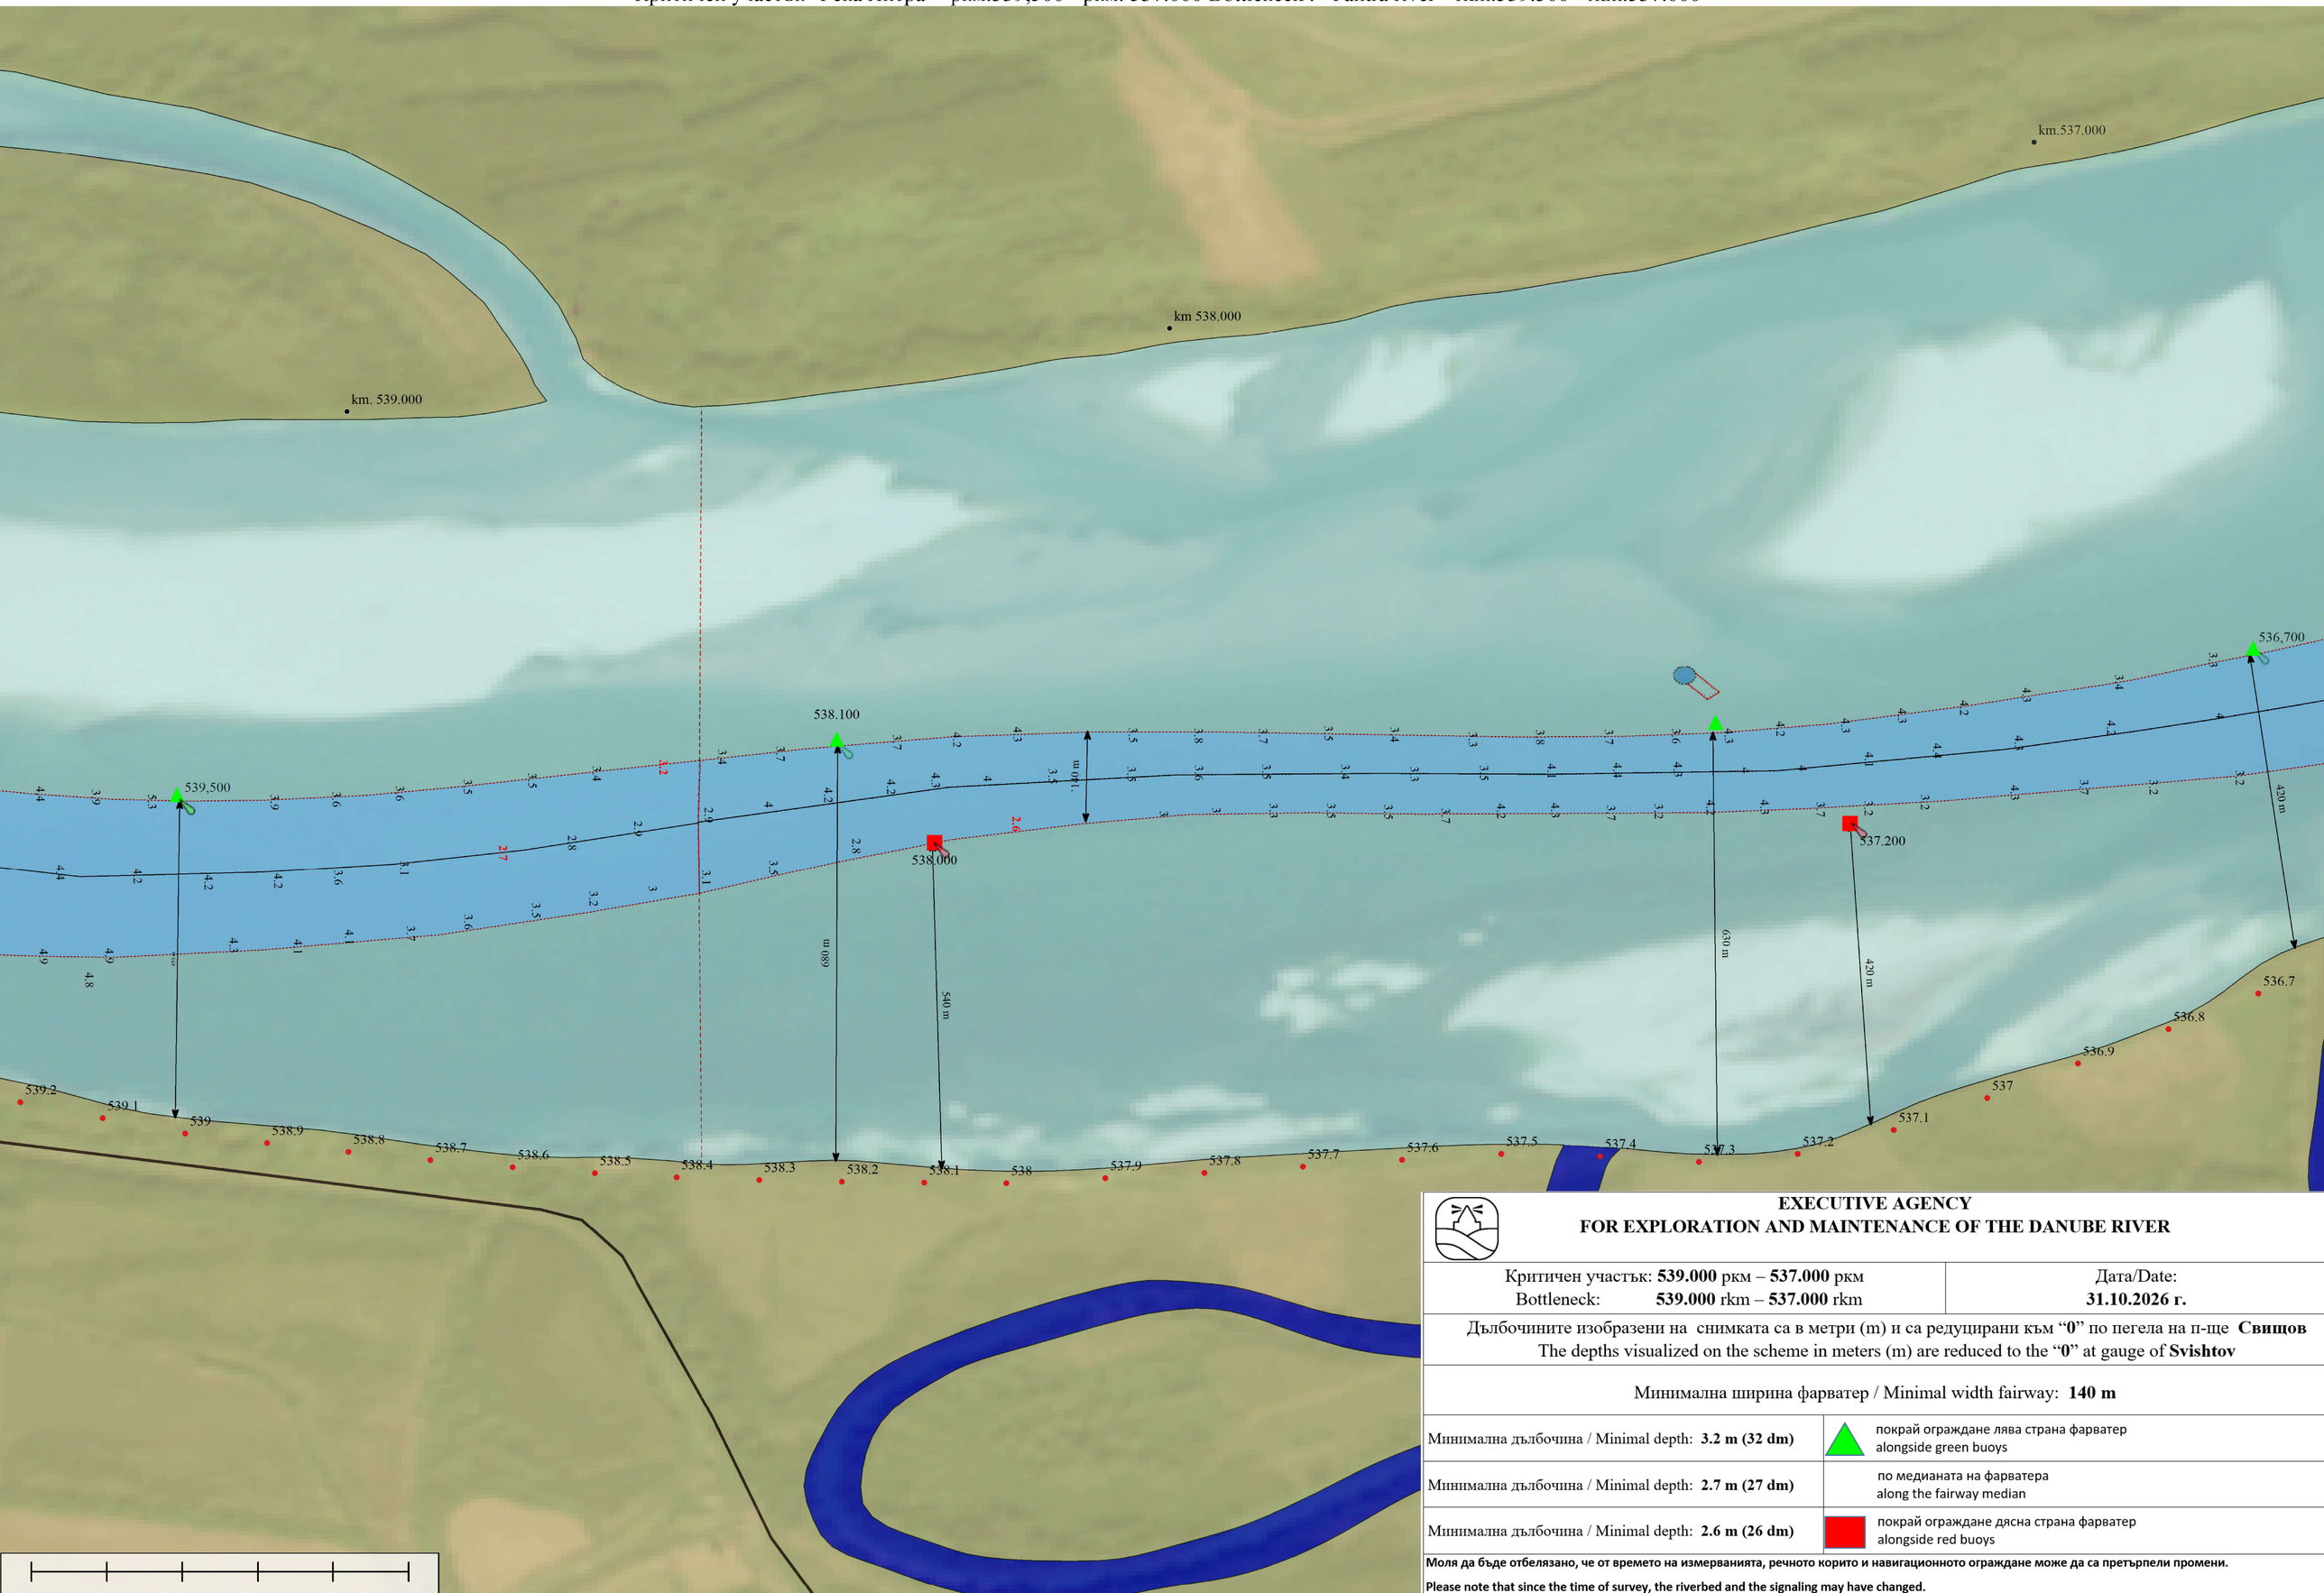
Дълбочините изобразени на снимката са в метри (m) и са редуцирани към "**0**" по пегела на п-ще **Свищов**
The depths visualized on the scheme in meters (m) are reduced to the "**0**" at gauge of **Svishtov**

Минимална ширина фарватер / Minimal width fairway: **140 m**

Минимална дълбочина / Minimal depth: **3.2 m (32 dm)**	покрай ограждане лява страна фарватер alongside green buoys
Минимална дълбочина / Minimal depth: **2.7 m (27 dm)**	по медианата на фарватера along the fairway median
Минимална дълбочина / Minimal depth: **2.6 m (26 dm)**	покрай ограждане дясна страна фарватер alongside red buoys
