Критичен участък " Остров Батин " ркм. 529.000 - ркм. 527.000 , Bottleneck " Batin isl. " rkm. 529.000 - rkm. 527.000

**EXECUTIVE AGENCY**
**FOR EXPLORATION AND MAINTENANCE OF THE DANUBE RIVER**

| Критичен участък: **529.000** ркм – **527.000** ркм<br>Bottleneck: **529.000** rkm – **527.000** rkm | Дата/Date:<br>**06.11.2026 г.** |

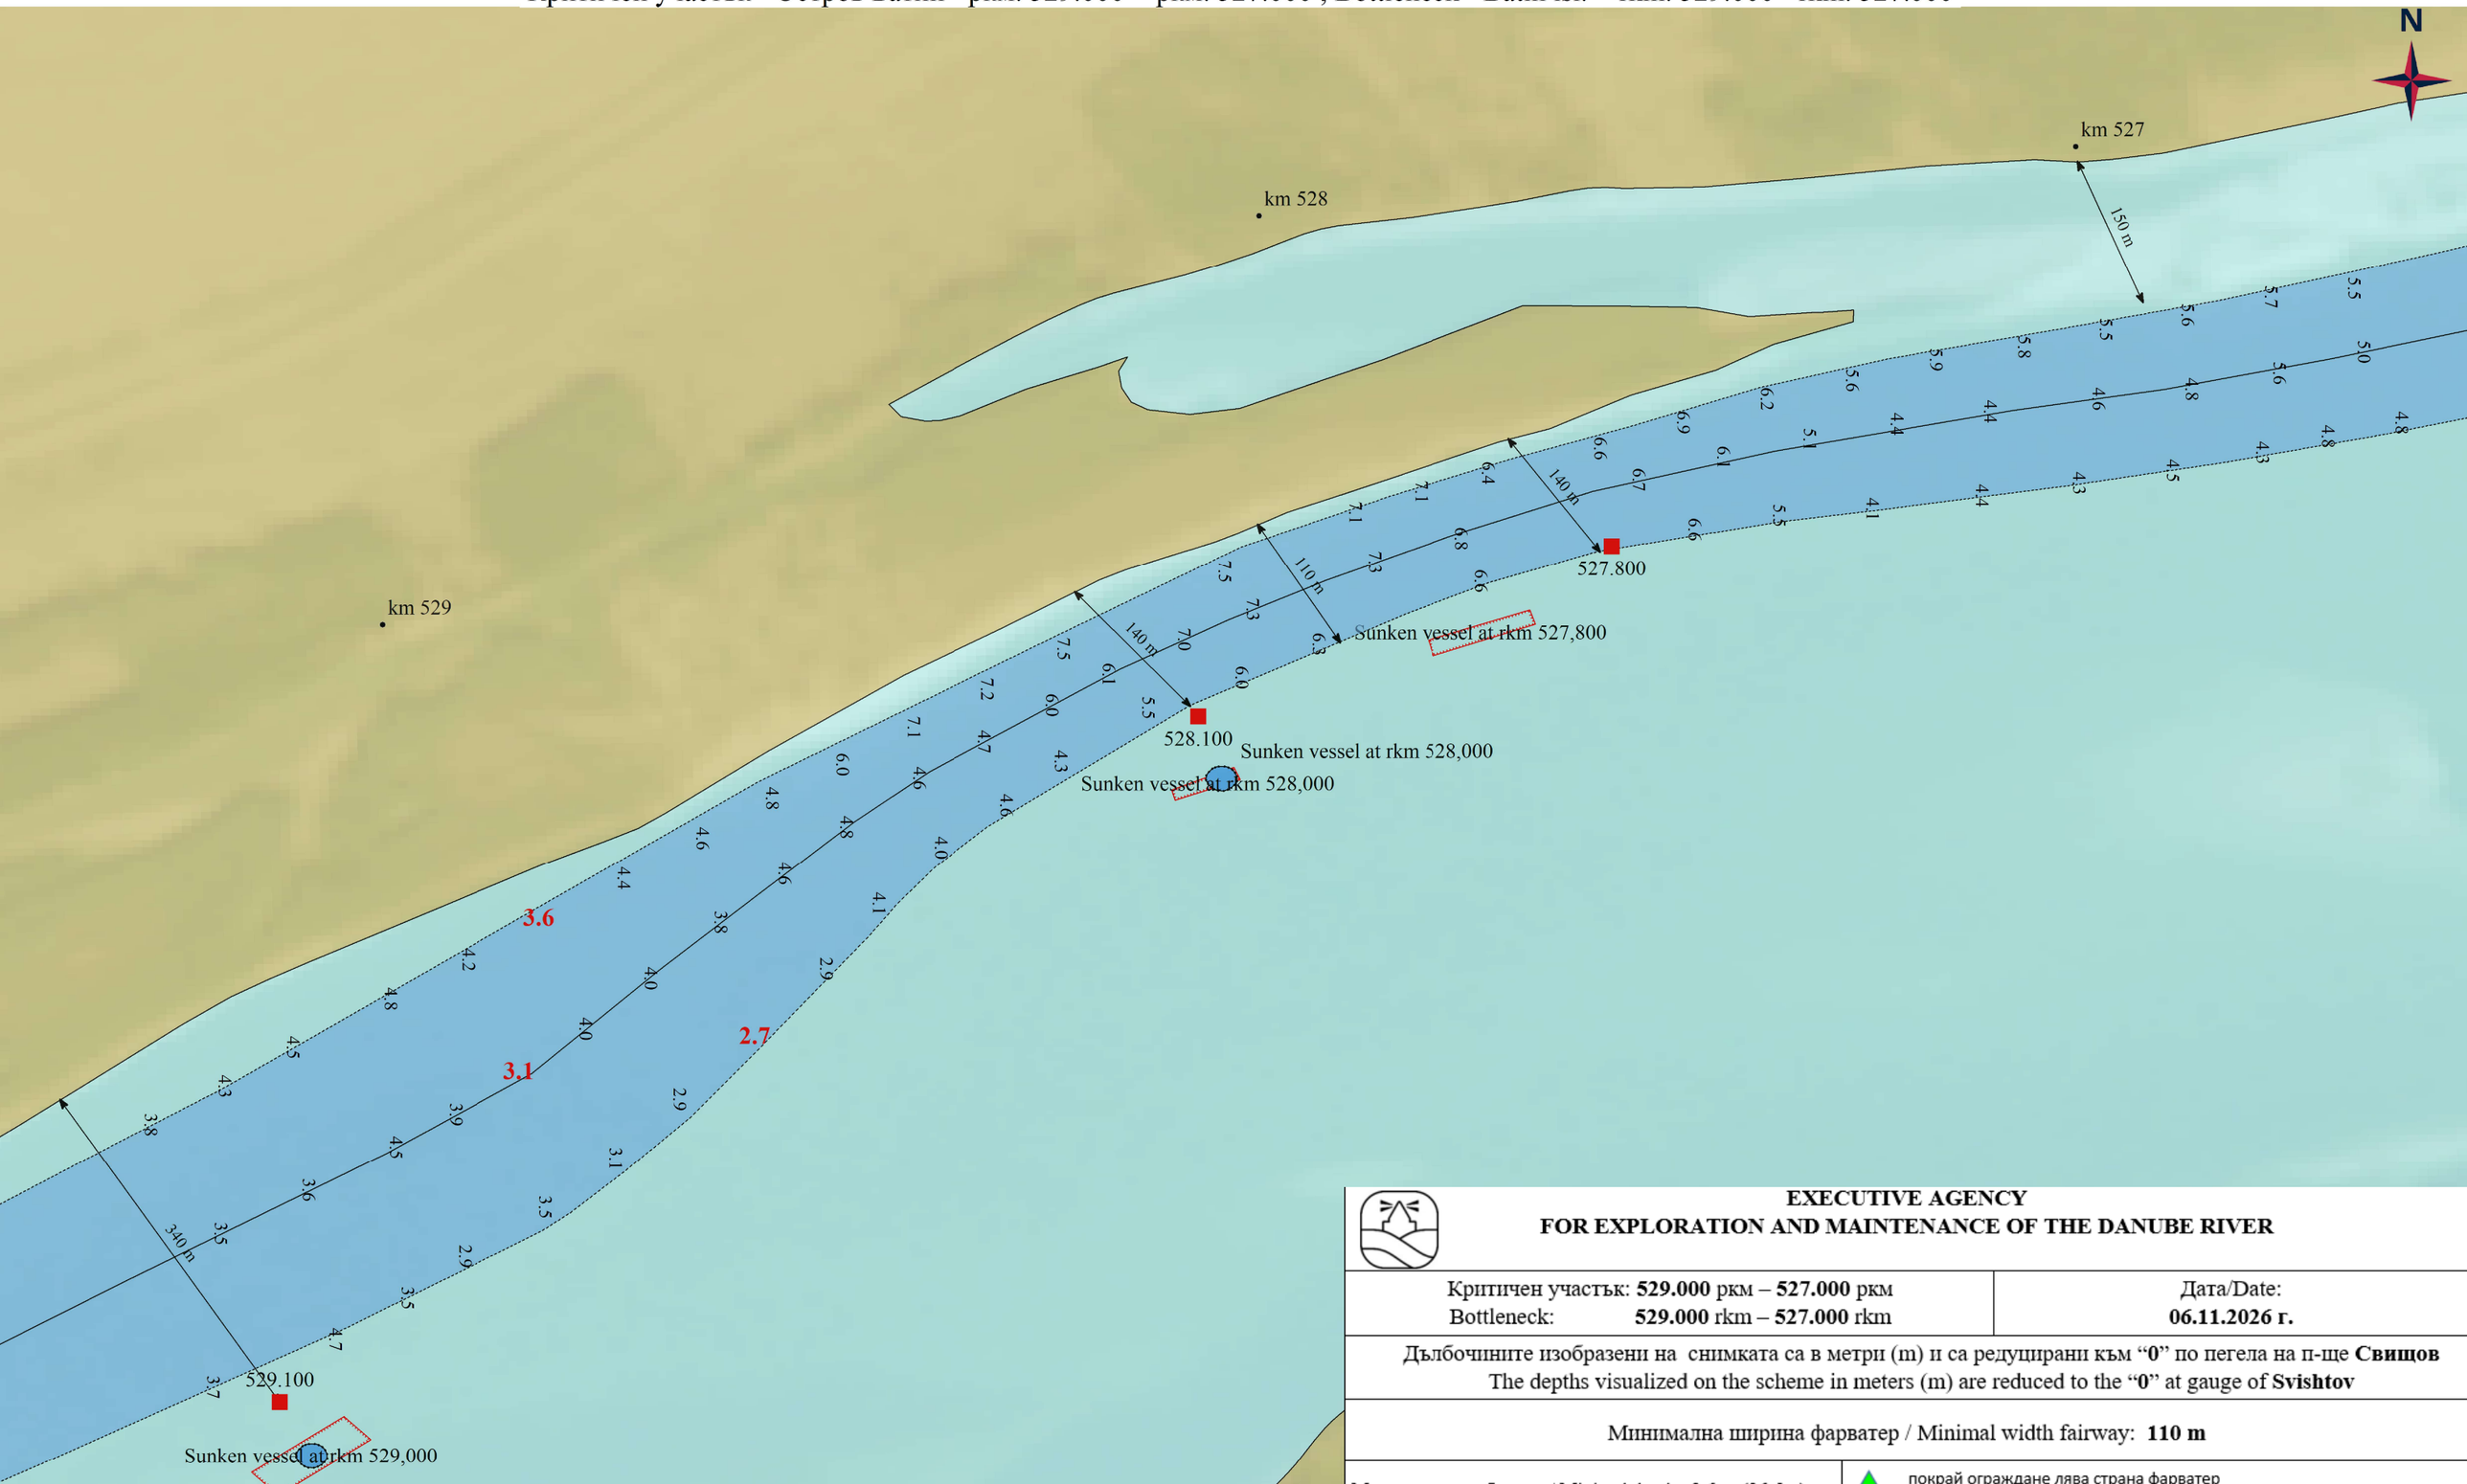
Минимална ширина фарватер / Minimal width fairway: **110 m**

| Минимална дълбочина / Minimal depth: **3.6 m (36 dm)** | покрай ограждане лява страна фарватер<br>alongside green buoys |
| Минимална дълбочина / Minimal depth: **3.1 m (31 dm)** | по медианата на фарватера<br>along the fairway median |
| Минимална дълбочина / Minimal depth: **2.7 m (27 dm)** | покрай ограждане дясна страна фарватер<br>alongside red buoys |
